## CONTRAINTES KARSTIQUES : CARTE 53/4 – YVOIR

Fiche rédigée par S. DELABY (CWE PSS) en 2003 et complétée par Georges MICHEL (CWE PSS) en 2005.

### **A/ Données générales concernant la carte 53/4**

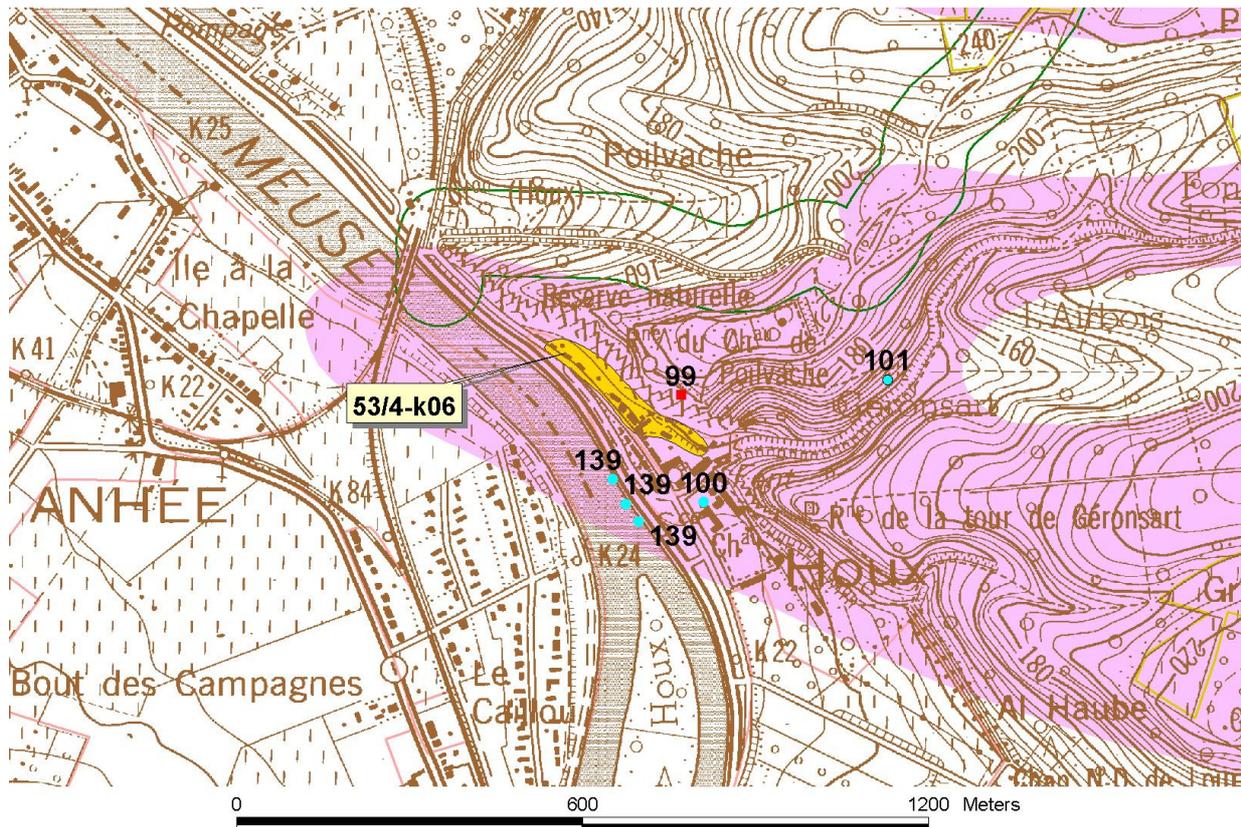
En 1997, des blocs se sont détachés depuis la paroi et se sont fracassés sur certaines maisons situées en contrebas, c'est surtout au nord des ruines du château de Poilvache que le calcaire semble fracturé et la paroi est fragilisée par les tensions, détentes et plissements qu'a connus la roche.

Le risque d'effondrement de blocs de la paroi est avéré. Il faudrait que cette contrainte faible soit prise en compte dans la décision concernant les nouvelles habitations mais surtout qu'une surveillance des rochers soit organisée afin de prévenir ce risque pour les nombreuses maisons déjà existantes sous ces parois.

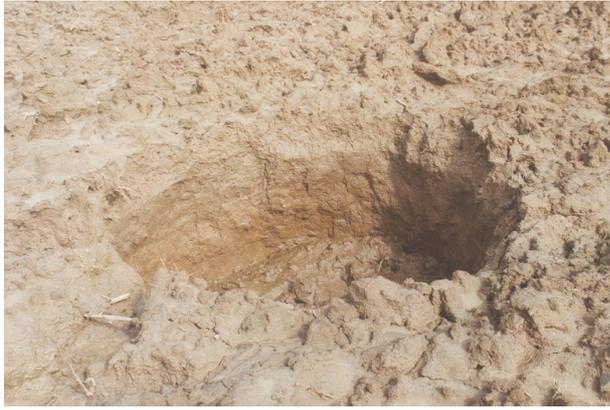
La plus importante des dépressions (volume de 12m<sup>3</sup>) était en cours de remblaiement avec des terres.

Effondrement de 2m de diamètre formé en plein champs suite à un orage violent (photo avril 2001)

La contrainte concerne essentiellement l'instabilité du sol. Les effondrements qui se sont formés sont de petite taille et sont à mettre en parallèle avec les précipitations assez exceptionnelles du mois d'avril 2001. Il n'est dès lors pas nécessaire de prévoir des interdicts fermes quant à l'aménagement de ces terrains

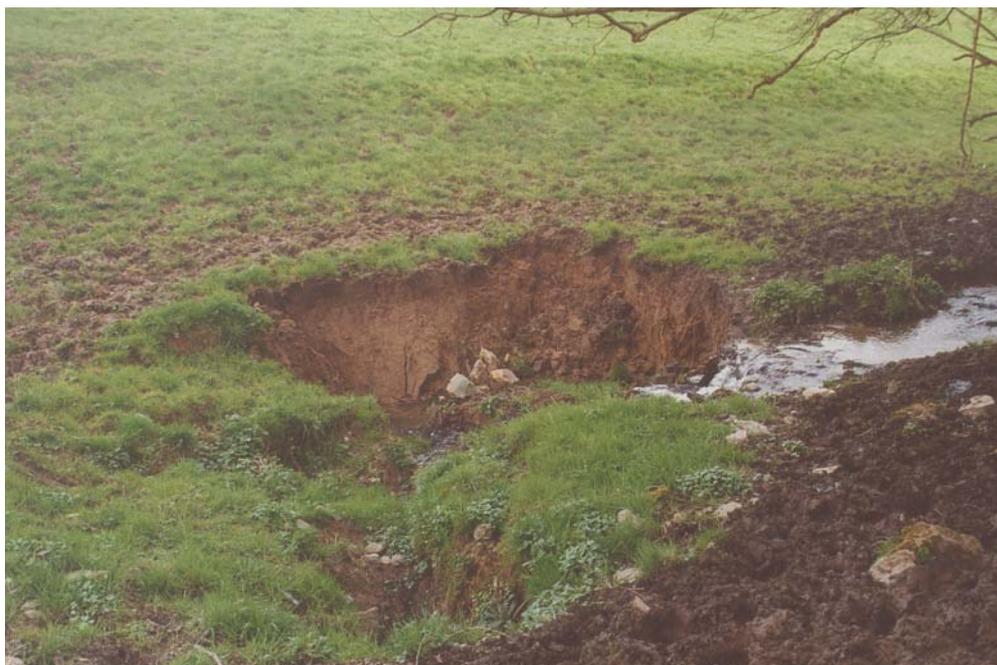
**Chantoir terminal du vallon d'Awagne ( site 53/4-121) ; en aval du point de perte on distingue la trace des effondrements récents liés au soutirage dû à cette circulation d'eau souterraine. (photo septembre 2001)**

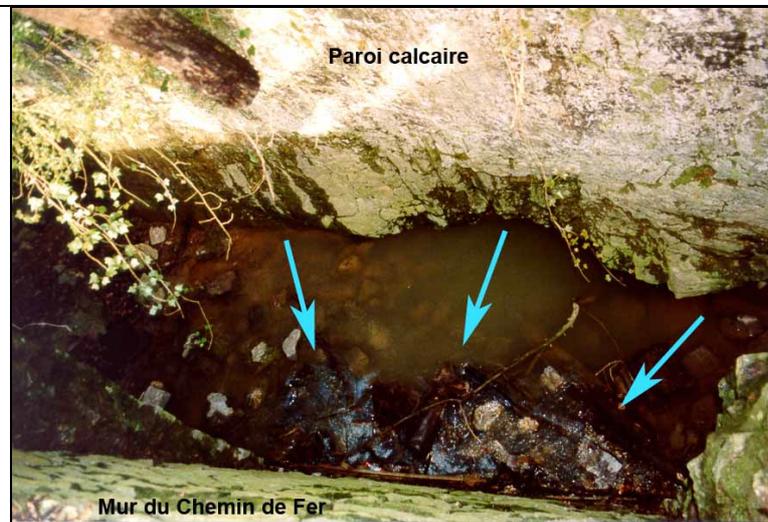
Résurgence de Chauvaux (Février 2005). Les eaux sortent à la base d'une paroi calcaire et sont évacuées sous le talus du chemin de fer via une canalisation. L'eau peut monter de plusieurs mètres.

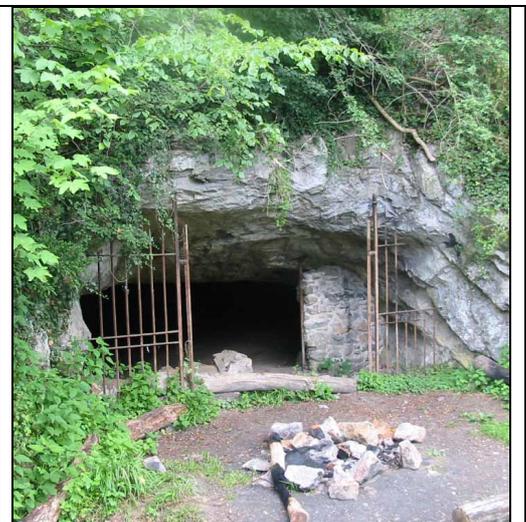
Porche d'entrée de la Grotte de Chauvaux. Cette résurgence fossile est située 8m au-dessus de la résurgence actuelle.

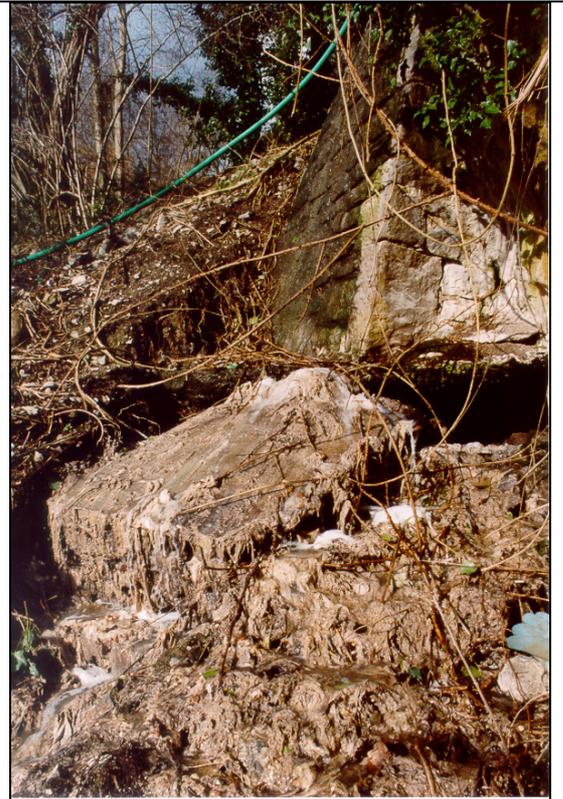
*Juste en contrebas de la route de la corniche, la canalisation d'égout provenant de l'Hôpital de Mont déverse ses eaux très polluées directement sur le calcaire (au niveau du site 534-022)*

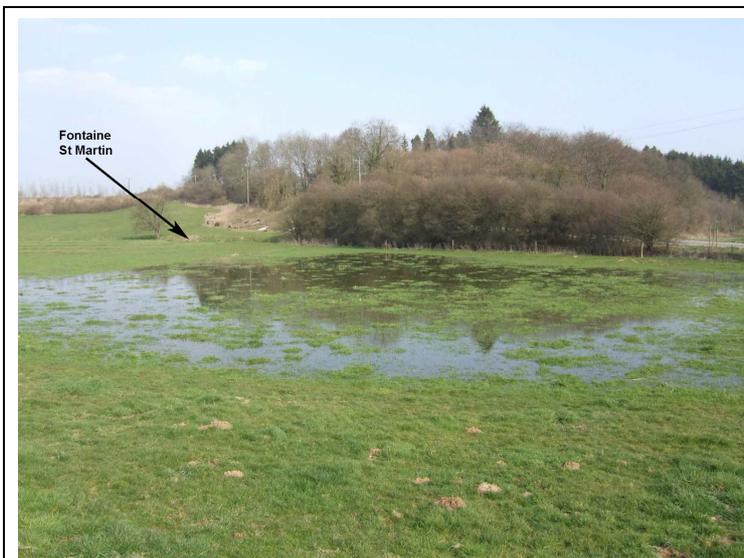
La prairie en aval de la Fontaine St Martin est souvent totalement sous eau en période de crue. Ces montées d'eaux sont liées a la fois au débordement de la Fontaine mais aussi à l'activation de quelques venues d'eaux très temporaires situées en aval (que VMR avaient noté 26 sur leur carte).

C'était notamment le cas en mars 2007 où l'eau recouvrait toute la prairie sur 30cm d'épaisseur.

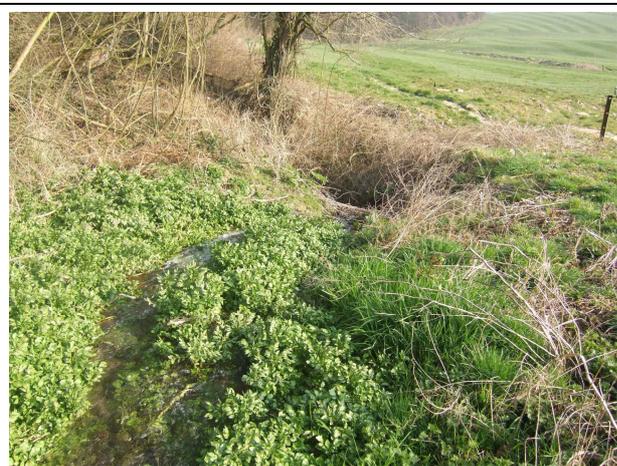
*Pertes d'Ivoy située à une 50aine de m de la route Maillen-Ivoy et absorbant une bonne partie des eaux de la Fontaine St Martin*

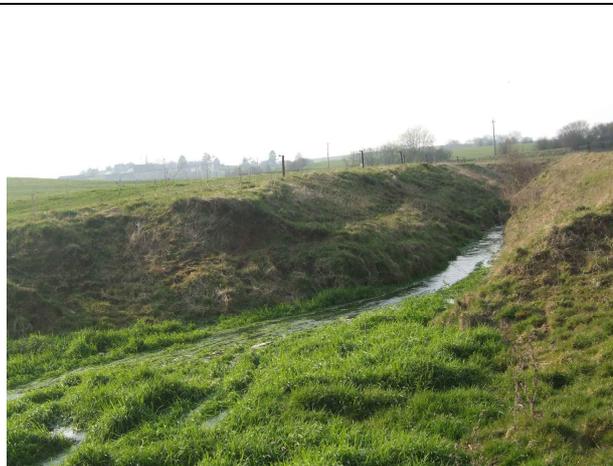
*Ravinement (534-155) qui reçoit (via un drain les eaux qui se perdent en amont et qui présente de nombreux petits effondrements et un sol fort instable.*

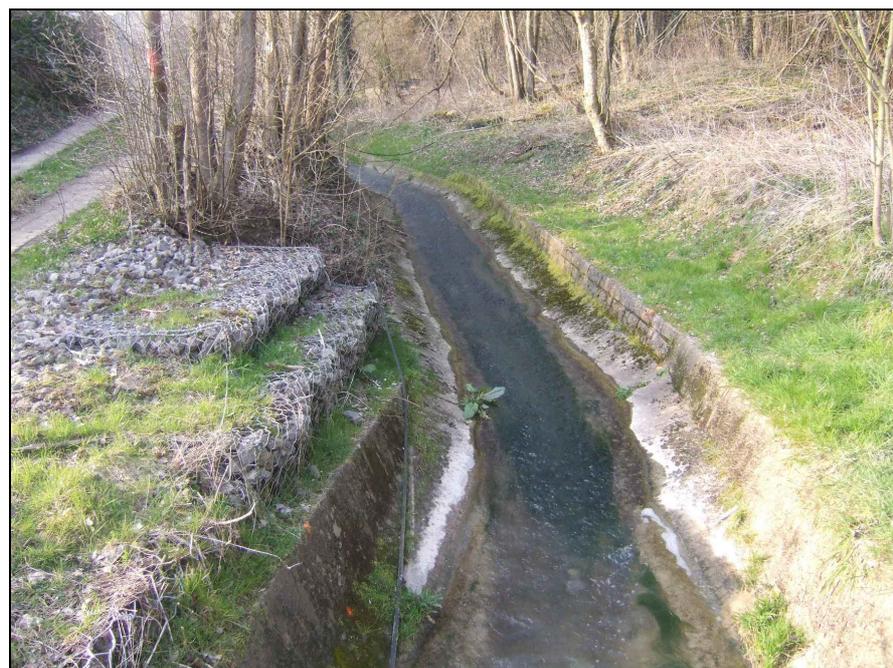
Fond du lit du Crupet bétonné dans sa partie aval pour protéger le captage.
