## CONTRAINTES KARSTIQUES : CARTE 53/4 – YVOIR

Fiche rédigée par S. DELABY (CWE PSS) en 2003 et complétée par Georges MICHEL (CWE PSS) en 2005.

### **A/ Données générales concernant la carte 53/4**

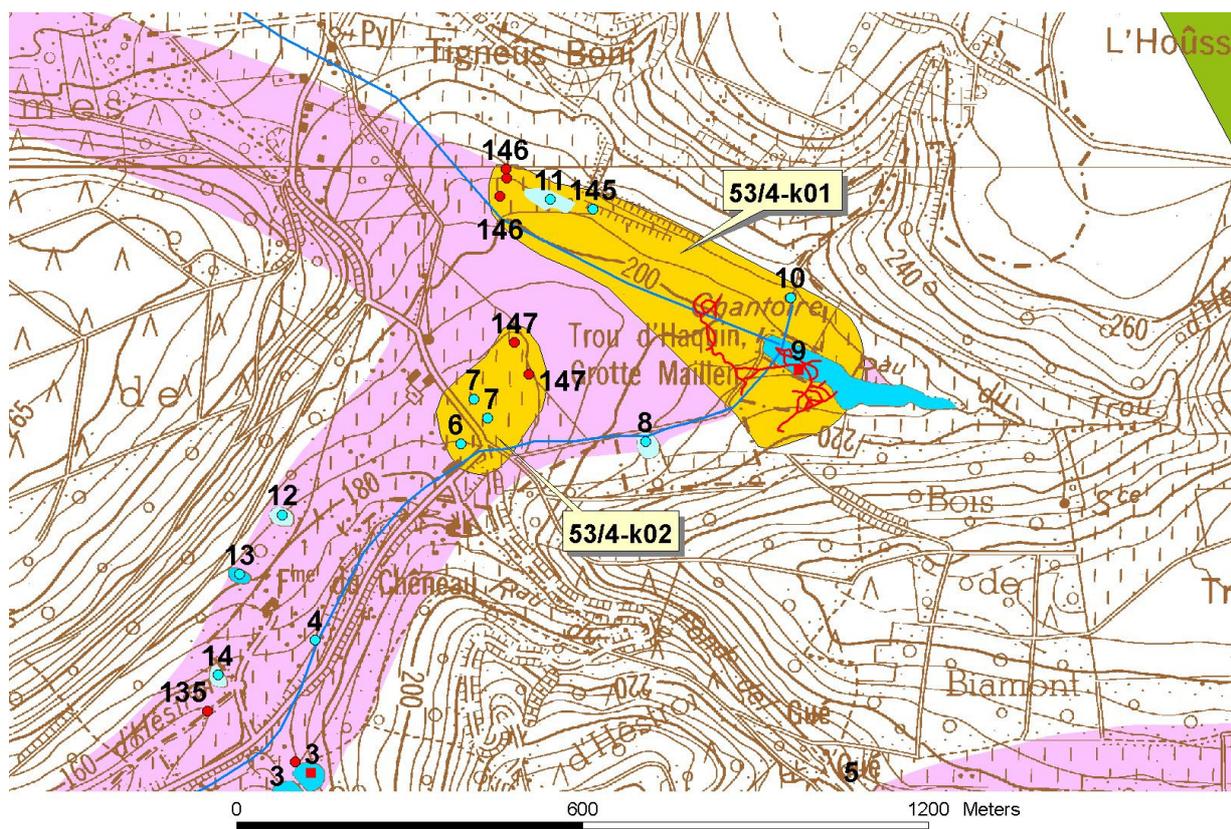
N°	Nom	Description
53/4-006	Chantoir de la maison Polet (commune de Profondeville)	Ancien chantoir remblayé; en partie sous la route - Absorption des eaux du caniveau. Résurgence probable à Chauvaux (site N° 53/4 - 21).
53/4-007	Pertes de la ferme du Trou d'Haquin (commune de Profondeville)	Effondrements-points d'absorption d'écoulements intermittents. Rejets d'eaux usées et égouts directement dans les pertes (observation en 1997)
53/4-009	Trou d'Haquin (commune de Assesse)	Vaste chantoir en bout de vallée aveugle; donnant accès à une vaste grotte à deux réseaux concrétionnés; présentant plusieurs ruisseaux souterrains; cascades; siphons; grandes salles; etc... Prolongements découverts dans les éboulis en 1996 Les eaux du chantoir ressortent à la Résurgence de Chauvaux (53/4-21) - relation vérifiée par traçage à la Fluorescéine (Coppenolle) et au réseau de Frênes (traçage SSN 1979) Grotte fermée par une porte (propriété privée) - Visite possible; gestion UBS. Développement de nouveaux réseaux en direction du Fonds de Lustin.

53/4-010	Chantoir du Pré Batard (commune de Profondeville)	Dépression boisée en pâture; avec perte totale du ruisseau du Pré Batard - Cavité pénétrable avec perte pérenne. Autour de la dépression du chantoir remblayé en 1989; ouverture de petits puits d'effondrement en 1996. Remblaiement partiel par des blocs de béton (début de dépotoir (juin 1989). Zone visiblement active et très instable
53/4-011	Chantoir des Bouleaux	Chantoir intermittent envahi par une abondante végétation en été.
53/4-014	Chantoir Christian	Dépression souvent inondée; absorbant un ruisseau intermittent.
53/4-145	Chantoir amont des Bouleaux (commune de Profondeville)	Petit chantoir situé dans une cuvette de 3m de diamètre pour 2m de profondeur à la limite entre les champs et les bois; 80m en amont du chantoir des Bouleaux (53/4-11) Ce point de perte est alimenté par un ruisseau intermittent provenant des terrains détritiques situés au Nord du C.. Les eaux rejoignent probablement la circulation souterraine du Fond d'Hestroy et la branche allant vers le fond de Nismes Phénomènes repérés par T. Martin (FPMS) en juillet 2001. Lors de cette observation le point de perte était faiblement actif.

Lors de notre levé de terrain en 2001, de nouvelles dépressions ont été répertoriées (53/4-146 & 147). Les remblaiements partiel ou total de plusieurs dépressions (53/4-6, 146 & 147) ont été observés. Le chantoir de la maison Pollet (54/3-6) a été remblayé et un maison est construite au-dessus. Les habitations ont leurs égouts qui se déversent dans les chantoirs et dépressions.

Dans le périmètre de la zone de contrainte 53/4-k1, il est recommandé d'interdire toute construction à proximité immédiate (≈25m) des phénomènes karstiques. Il sera interdit tout déversement, épandage ou stockage de produits polluants dans le périmètre établi mais également sur l'ensemble de la bande calcaire.

Dans le périmètre de la zone de contrainte 53/4-k2, il est déconseillé d'édifier toute nouvelle construction. Si une construction est envisagée, il sera réalisé préalablement une étude de stabilité du

sol. Il sera interdit le déversement, l'épandage ou le stockage de matériaux polluants. Les remblaiements des dépressions seront évités, sinon limités à des matériaux inertes.

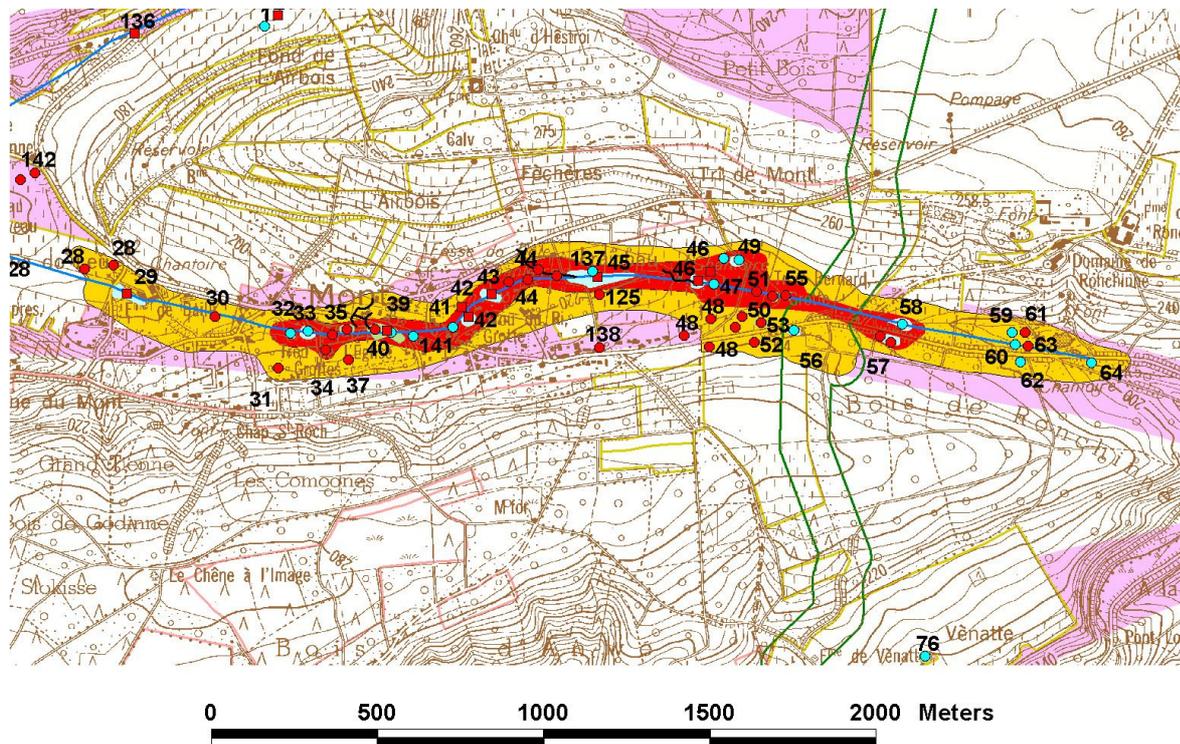
N°	Nom	Description
53/4-028	Champ de dolines du Sanatorium (commune de Yvoir)	Champ de trois dolines en cuvette - long. 5-15 m; larg. 5-15 m; haut. 1-2 m ont été inventoriées en 1993. En août 2001 seule une de ces dépressions était encore visible; par contre deux nouvelles dépressions sont apparues vers la ferme Bailly Ces différentes dépressions sont alignées suivant l'axe d'écoulement souterrain arrivant à Chauvaux Situées dans des champs et des prairies; ces cuvettes semblent régulièrement remblayées. La doline la plus à l'est étant même (en août 2001) en partie recouverte par un tas de fumier.
53/4-029	Trou de la ferme Bailly (commune de Yvoir)	Dépression en bout de vallée aveugle - Chantoir intermittent donnant accès à une cavité étroite pénétrable sur une 50aine de m et qui reçoit en temps normal la totalité des eaux du ruissellement intermittent Risque d'instabilité du sol - Protection par une clôture.

53/4-030	Doline de la ferme Bailly (commune de Yvoir)	Dépression peu marquée; en pâture. Le ruisseau est aujourd'hui (1997) canalisé; la dépression remblayée et le chantoir n'existe plus. Risque d'instabilité du sol.
53/4-031	Doline n° 6 de Mont (commune de Yvoir)	Dépression peu marquée; en pâture. Risque d'instabilité du sol.
53/4-032	Chantoir de l'Italien (commune de Yvoir)	Dépression piriforme boisée - Perte totale du ruisseau intermittent.
53/4-033	Chantoir des Chèvres (commune de Yvoir)	Dépression en verger - Perte intermittente. En voie de remblaiement malgré l'affectation en zone naturelle.
53/4-034	Doline n° 4 de Mont (commune de Yvoir)	Doline en cuvette - dépression en pâture. Risque d'instabilité du sol.
53/4-035	Doline n° 5 de Mont (commune de Yvoir)	Doline en cuvette - dépression en pâture. Risque d'instabilité du sol.
53/4-036	Doline n° 2 de Mont (commune de Yvoir)	Doline - dépression en pâture. Risque d'instabilité du sol.

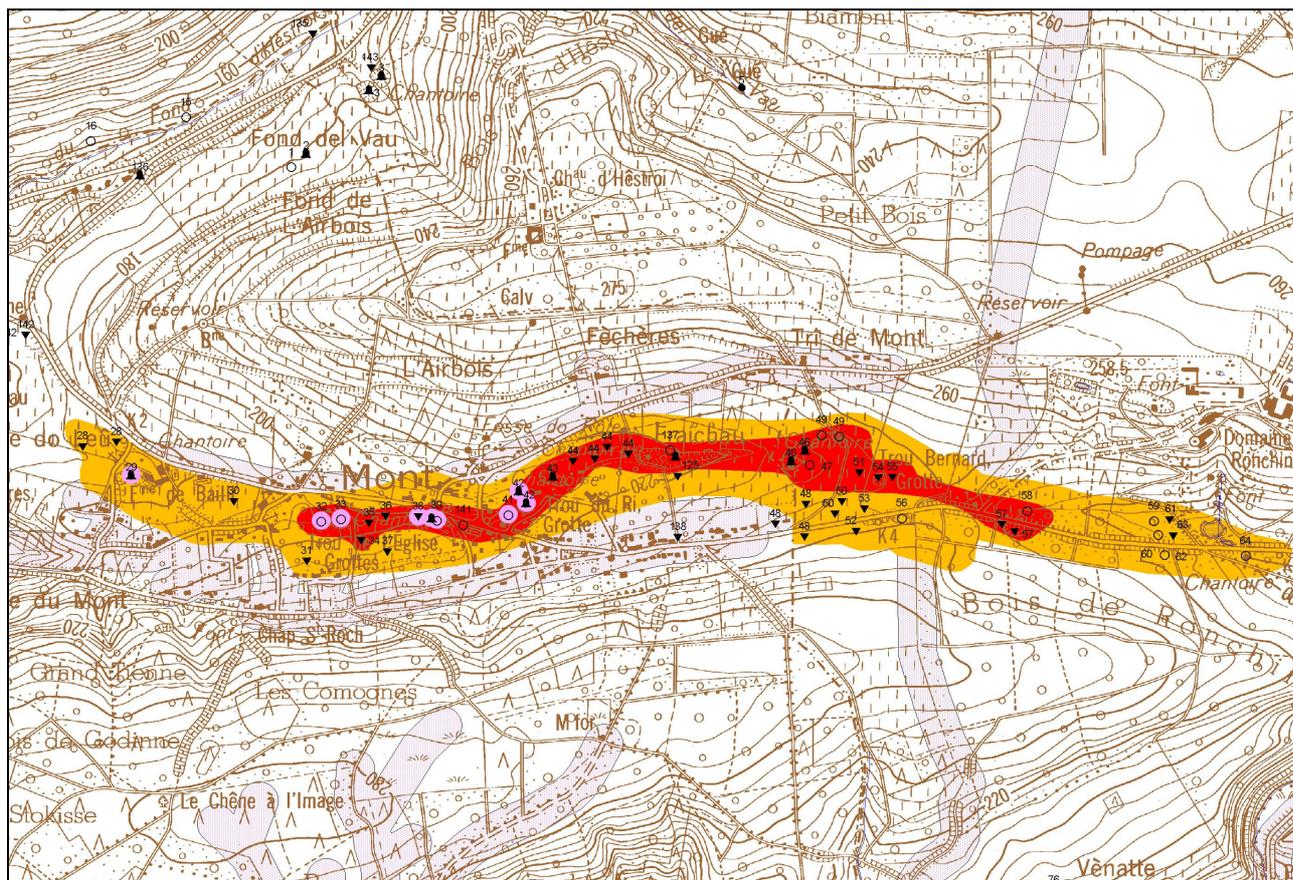
Carte Délimitant la zone de contrainte karstique pour le vallon de Mont Godinne Telle que reprise dans la cartographie de synthèse remise à la Région Wallonne en juillet 2004. Les sites entourés d'une pastille rose se situent en zones forestières dans un buffer de 50m par rapport aux éléments linéaires du plan de secteur et au PASH (et ont fait l'objet d'une visite et de nouvelles observations en 2005).

Il est à noter que l'ensemble des sites en zone forestière de ce vallon sont DÉJÀ repris en zone de contrainte, et qu'en plus, à l'exception du trou de la Ferme Bailly (53/4-29) ils sont tous en zones de contraintes forte (correspondant à une couleur rouge sur la carte).

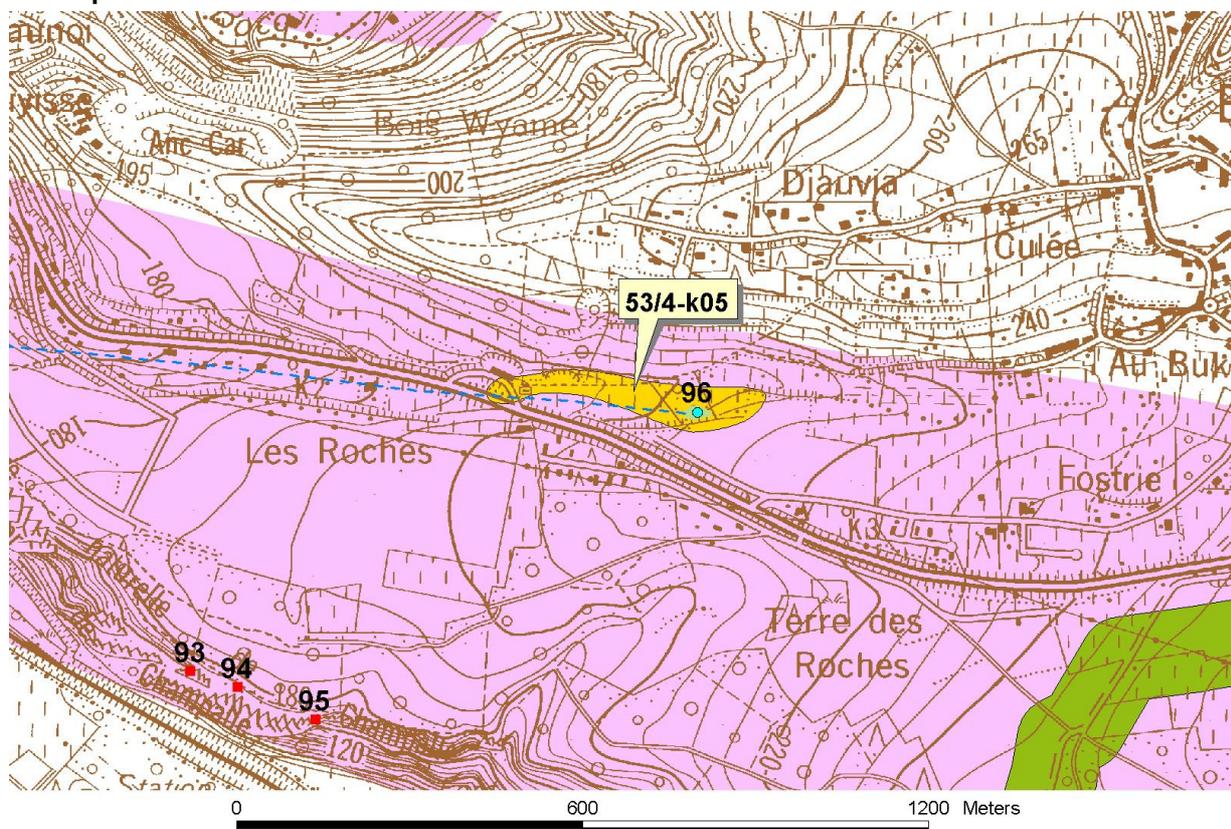
Le chantoir d'Evrehailles (site 53/4/096) comprend une importante dépression de 50m de diamètre pour 12m de profondeur présentant sous 4m de sol arable le calcaire affleurant dont les diaclases sont par endroit assez fort élargies par karstification.

Les eaux en dehors des périodes de crues se perdent en amont de la dépression principale dans le lit même du ruisseau. Ce ruisseau charrie les eaux usées du village de Evrehailles ainsi que de nouveaux lotissements construits le long de la route d'Yvoir en amont du chantoir.

En tout état de cause, les projets de construction dans ce vallon sec doivent inclure un système de collecte des eaux usées qui seront traitées et épurées. Dans cette zone, les puits perdants et les rejets d'eaux directement dans des sites karstiques doivent en tout état de cause être interdits.

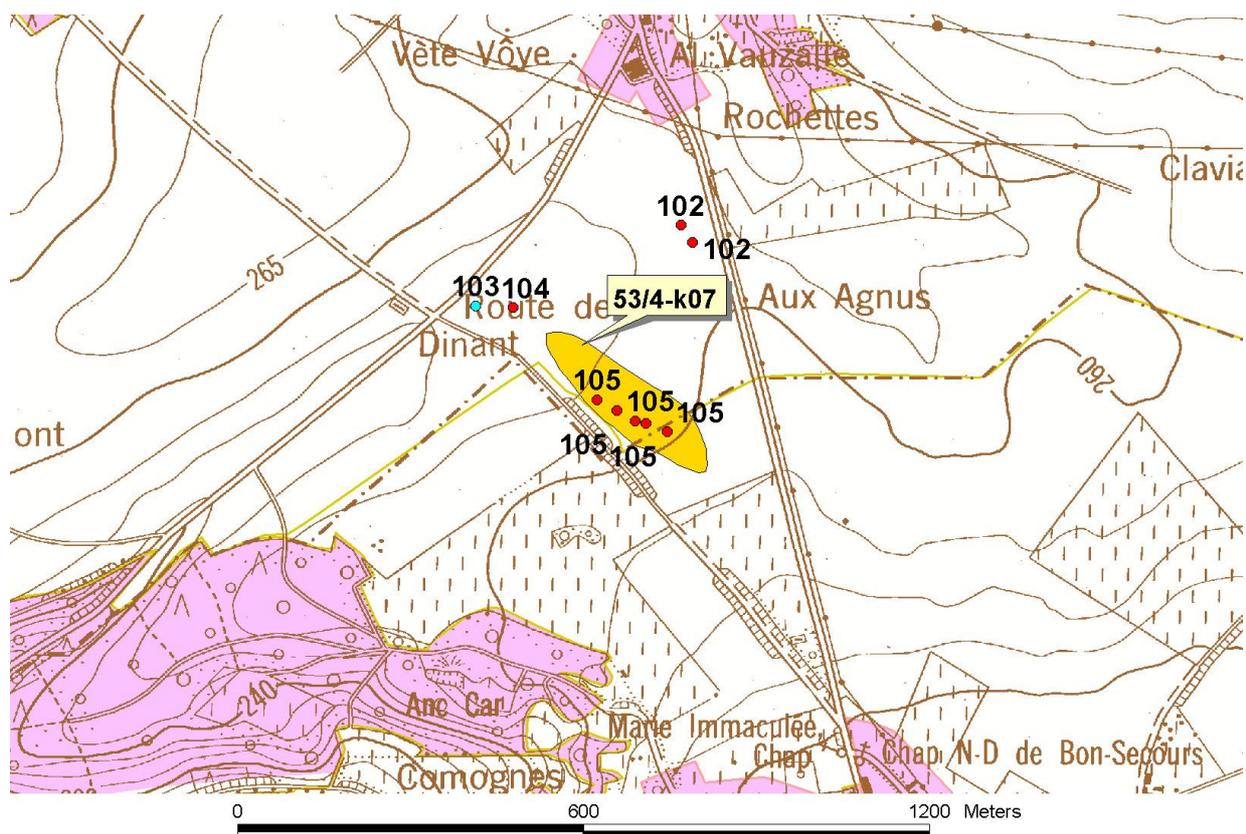
Sur ce plateau aucun affleurement n'est visible et le calcaire est partout recouvert par plusieurs m de limon et de sédiments. La nature des terrains meubles dans la zone de Purnode est très argileuse ce qui ne permet pas aux eaux de s'infiltrer. Les dolines (et les effondrements récents observés dans la zone) fonctionnent comme des points de perte ponctuels qui absorbent ce trop plein d'eau. Leur apparition en avril 2001 est à mettre en liaison avec une période particulièrement pluvieuse.

carte	site	Nom du site	Description
53/4	105	Dolines absorbantes de la route de Dinant (commune de Yvoir)	Points d'absorption diffus dans un champ. Ces points de perte et les effondrements qui les accompagnent sont très temporaires. Ils disparaissent suite aux travaux agricoles lourds que connaît ce plateau. Les effondrements observés en avril 2001 sont alignés suivant un axe; pouvant indiquer la direction du drainage souterrain. Ces dépressions absorbent les eaux de ruissellement du plateau et en avril 2001, 2 d'entre elles étaient remplies d'eau après d'importantes pluies et alors que ce champ venait d'être retourné; ouverture de 4 effondrements circulaires distincts sur ce plateau. Pas d'affleurement visible mais parois redressées de type puits

En tout état de cause, les projets de construction dans ce vallon doivent inclure un système de collecte des eaux usées qui seront traitées et épurées. Dans cette zone, les puits perdants et les rejets d'eaux directement dans des sites karstiques doivent être interdits.

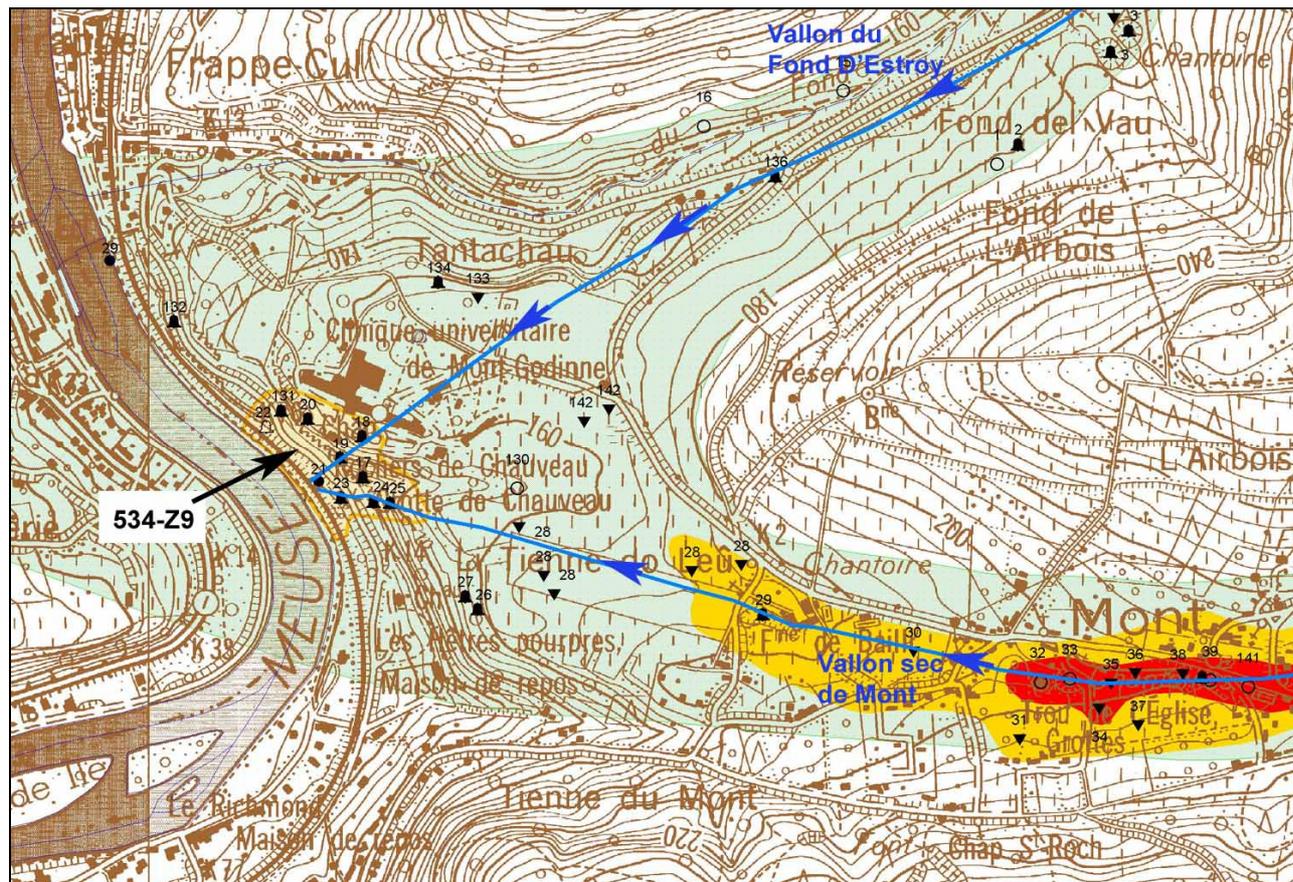
Cartographie du karst dans la partie aval des synclinaux calcaires de Mont et du Fond d'Hestroy et délimitation de la zone de contrainte modérée à la terminaison (confluence) de ces deux axes de drainage karstique.

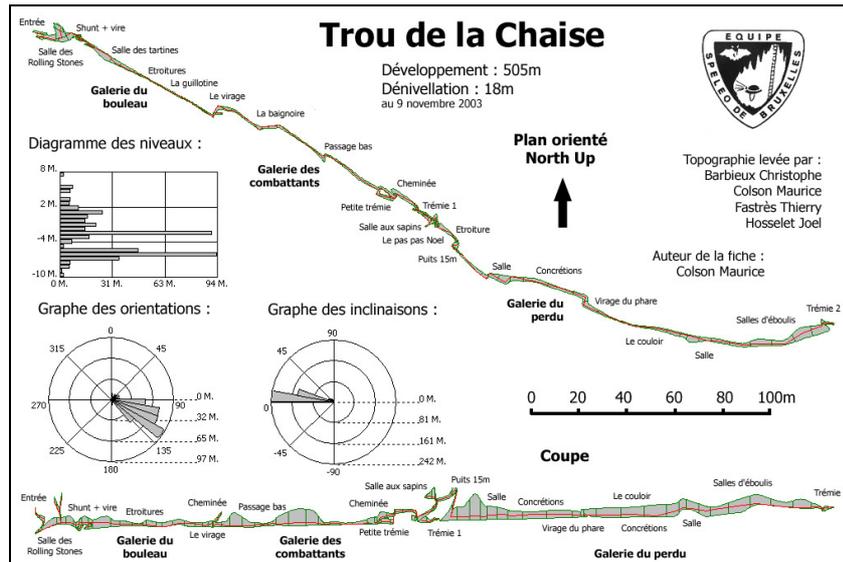
La cavité se développe en suivant des bancs calcaires assez minces, légèrement inclinés, dessinant des galeries rectilignes, hautes et parfois étroites, d'orientation sud-est. On remonte la rivière sur +/- 700m avant de rejoindre une galerie sèche, de bonnes dimensions, creusée à la faveur d'une faille (3m de large, pour 15m de haut et 120m de long). On termine sur un immense éboulis. Au fur et à mesure de la visite, le concrétionnement devient de plus en plus présent et varié, rendant la progression parfois délicate.

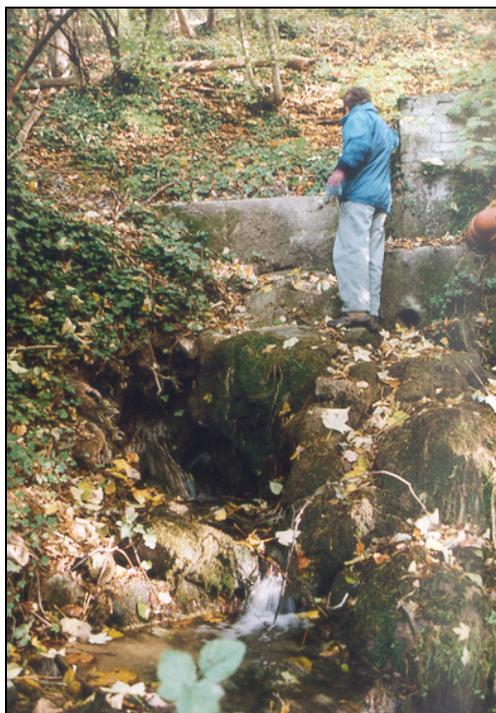
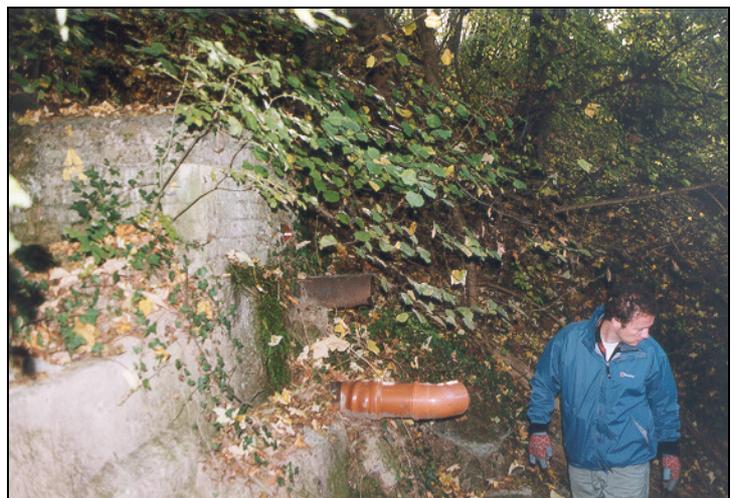
### Résurgence de la Gare (53/4-90)

. La sortie d'eau est en partie bétonnée et équipée de différents tuyaux étagés qui se mettent en charge en fonction du niveau de la nappe.

La résurgence de la Gare a été fortement affectée par les travaux de la voie de chemin de fer qui a recoupé le massif (et certainement les drains karstiques à cet endroit)

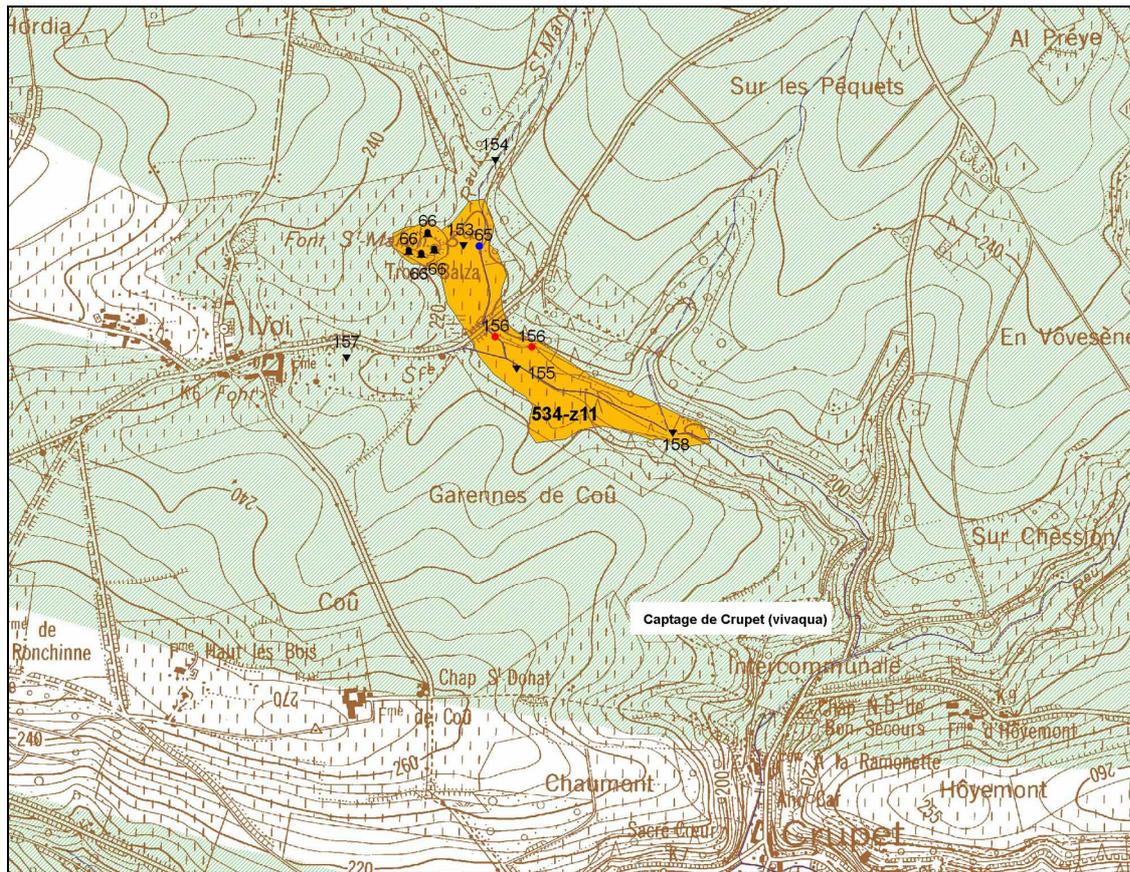
C'est sur base de ces anciennes observations et en parcourant minutieusement ces différents vallons a la recherches d'indices de karstification que nous avons délimité un périmètre de contrainte modérée en aval du village de Crupet.

Délimitation de la zone de contrainte 53/4-z11 avec les différents phénomènes karstiques qu'elle contient

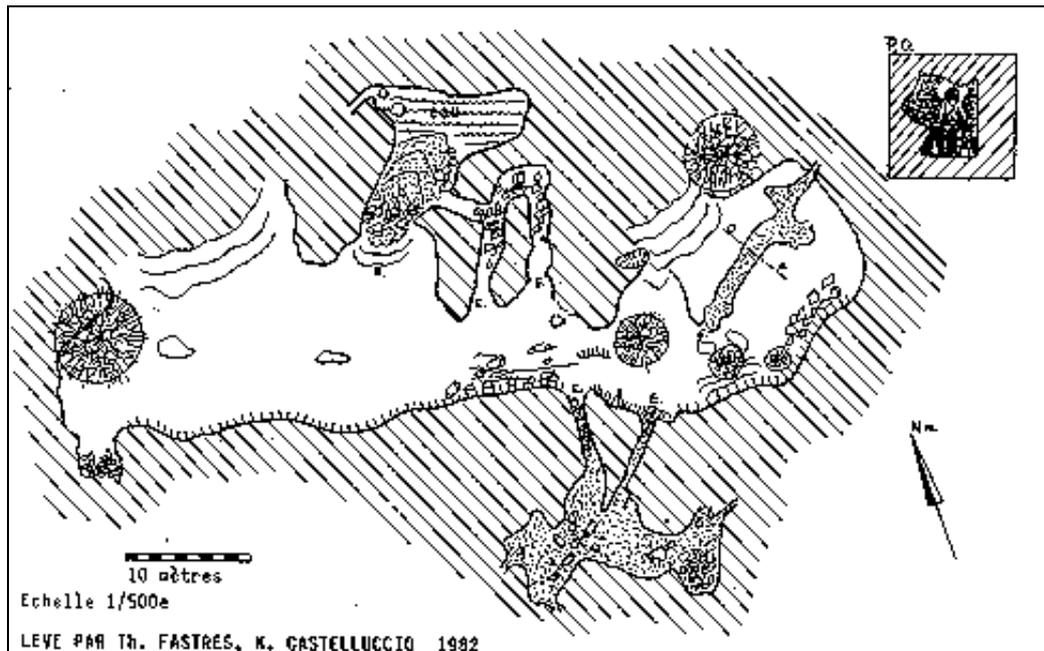
*Plan du "complexe souterrain" de Balza (Fastres 1982) sur lequel on perçoit l'extension du "cratère central" ainsi que les très nombreuses petites galeries qui prolongent souterrainement cette excavation.*

La zone comprenant toutes ces galeries et une alternance de pitons rocheux et de creux est fort irrégulière et ne convient pas à l'urbanisation. Par ailleurs tout aménagement de ce site nécessiterait un remblaiement complet du "cratère central" de Balza se qui supprimerait de fait une zone qui offre de nombreux intérêts écologiques et paysager et pour laquelle une procédure de classement et de mise sous statut "Cavité Souterraine d'Intérêt Scientifique" est en cours via la commune et la DNF de Namur. C'est donc essentiellement dans une optique de protection du milieu souterrain et de la nature que nous avons inclus ce site dans la zone de contraintes 53/4-z11.
